onderwerp  
Evaluatie hoogwater  
2023-2024

# Evaluatie hoogwater 2023-2024

Het dagelijks bestuur heeft een beknopte evaluatie laten uitvoeren naar het hoogwater 2023-2024. Speciale aandacht is daarbij gegeven aan een aantal kenmerkende situaties en gebeurtenissen. De evaluatie bestaat uit vier onderdelen: Normering wateroverlast, Verzandingen in de Vecht en Regge, Regge Hancate-Velderberg-Archem en de Ruhenbergerbeek.

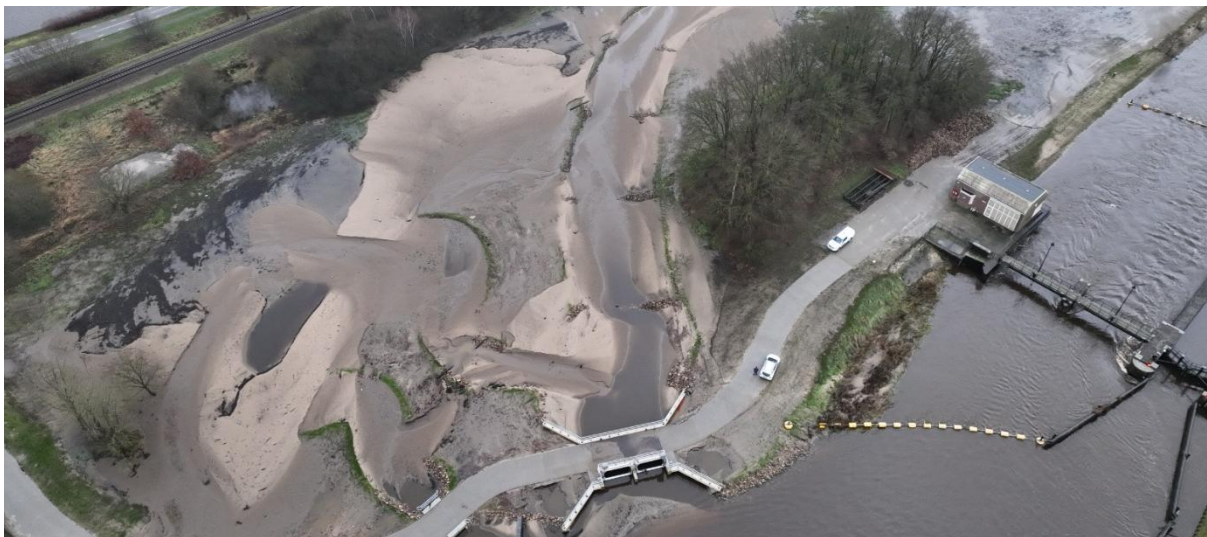
Verzanding in Vecht De Haandrik

Wel heeft het hoogwater van 2023-2024 op een aantal plekken langs de Vecht en de Regge gezorgd voor opvallend veel verzanding. Onder andere bij De Haandrik is de complete nevengeul verzand. Verzanding is een kenmerk van het functioneren van een half-natuurlijke laaglandrivier en in die zin een gewenst dynamisch effect. Echter zien we ook verzanding op plekken waar dit niet gewenst is, bijvoorbeeld vlak achter de stuwen/sluizen, in vispassages en bypasses.

Tijdens het hoogwater 2023-2024 heeft er veel sedimentatie van zand plaatsgevonden, ook op plekken waar dat niet gewenst is. Bijvoorbeeld direct naast stuw de Haandrik, waarbij de nieuw aangelegde nevengeul volledig verzand was. Dat juist hier zoveel zand is neergeslagen heeft te maken met de ligging. De Vecht komt na de kruising met het kanaal Almelo-De Haandrik uit een relatieve vernauwing (flessenhals) richting de stuw en krijgt daarna meer ruimte. De luwte naast de stuw is een logische plek waar zand/sediment afgezet wordt.

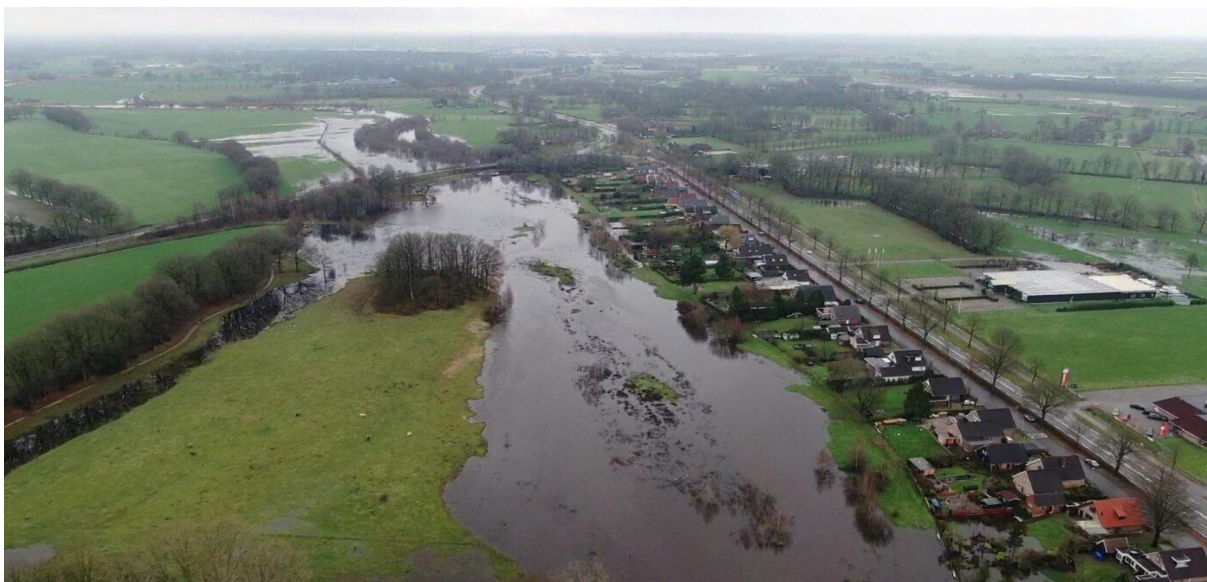
Overstroming Regge Lange Jan (Nijverdal)
